**OGGETTO:**

POSIZIONAMENTO GUARNIZIONE TENUTA ALTA PRESSIONE (FERRO-GOMMA)  
POMPA COMMON-RAIL BOSCH CP1H

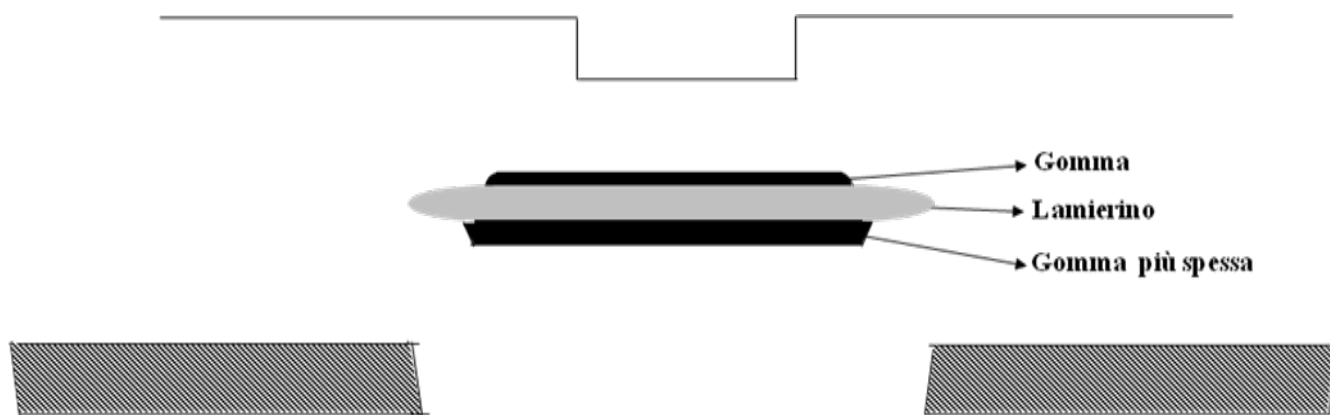
**Descrizione:** La posizione della guarnizione ferro-gomma anche su montaggio originale (casa madre Bosch) non è sempre corretta, si sono verificati dei problemi di durata che hanno procurato conseguenti perdite di carburante verso l'esterno della pompa tra la colonna pompante e il corpo pompa, dovendo ricorrere ad una seconda revisione. Non è da attribuire alla qualità della tenuta in se stessa perché accade sia con prodotto originale che non. Bisogna contrariamente a quello che viene istintivo fare posizionare la tenuta con la parte con più metallo rivolta verso la colonna pompante, e quella con più gomma verso il corpo pompa. Vedi figura.
