Model	Sorento [BL]()
Group	Fuel System(14)
TSB No.	KCR08-14-P102-BL
Published	8/25/2008
TSB Type	Service Action
Area & Distributor	Asia, Pacific, South America, C.America, West Europe, East Europe, Middle East, Africa

**ЗАМЕНА БОЛТА ХОМУТА ФОРСУНКИ
(ИЗМЕНЕННЫЙ БЮЛЛЕТЕНЬ KCE08-14-P101-BL)(TSB No. In English : KCE08-14-P102-BL)**

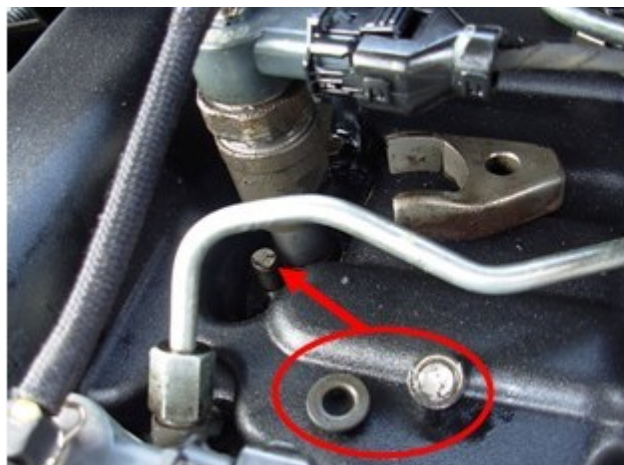
На некоторых автомобилях Sorento (BL) с дизельным двигателем возможна поломка болта хомута форсунки.

A: Сломанная головка болта хомута форсунки, B: Болт хомута форсунки

Неправильный момент затяжки болта хомута форсунки

Замените болты хомутов форсунок всех затронутых автомобилей на новые.
